**D12** ENCUENTRO DE PANEL DE LOSA CON MAMPOSTERIA

SISTEMA CONSTRUCTIVO INTEGRAL  
DETALLES CONSTRUCTIVOS

LAMINA  
08

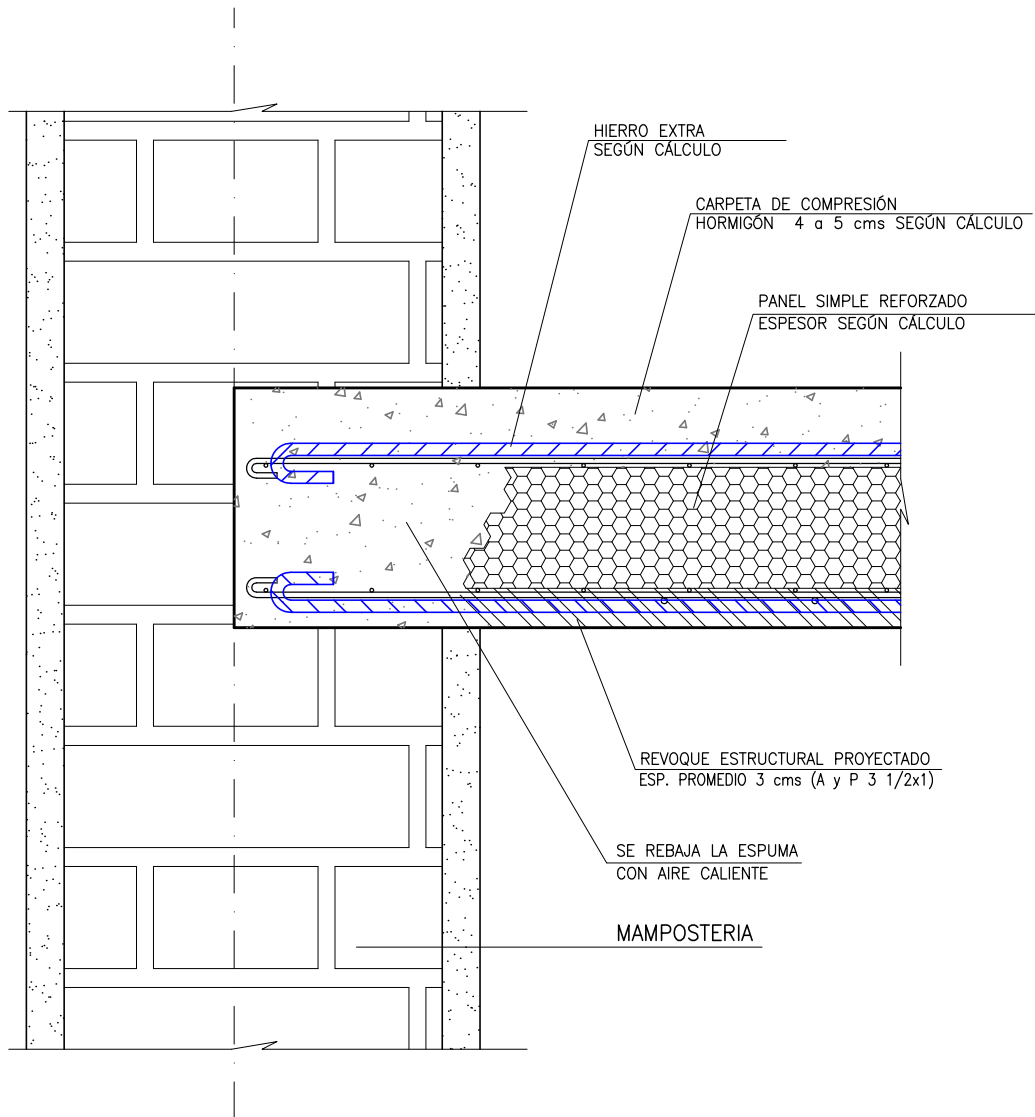
UNIÓN DE LOSA CON MAMPOSTERIA  
VISTA EN CORTE
