**SISTEMA CONSTRUCTIVO INTEGRAL  
DETALLES CONSTRUCTIVOS**

LAMINA  
10

UNIÓN PANEL DE MURO CON ESTRUCTURA  
DE HORMIGÓN ARMADO

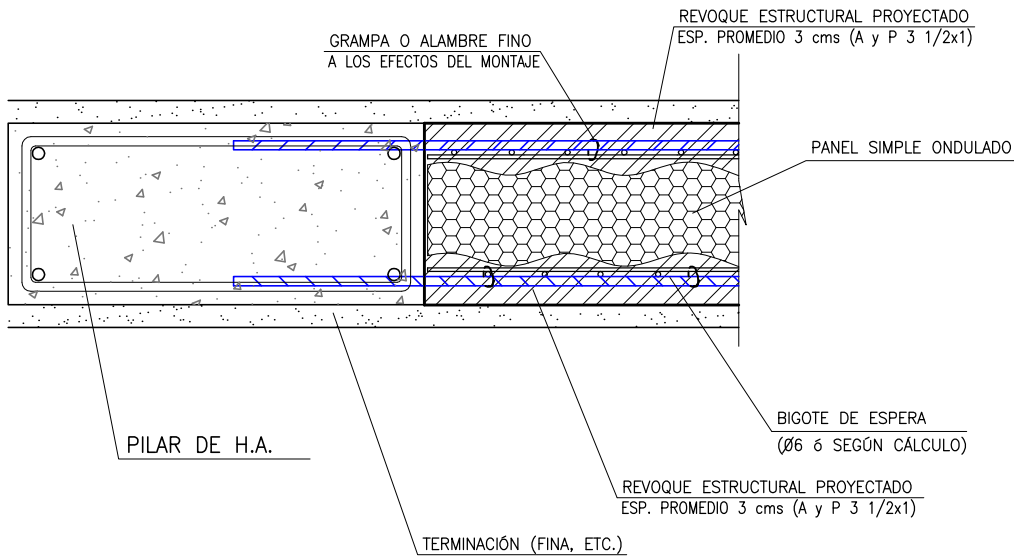
**D14** ENCUENTRO DE PANEL DE MURO CON PILAR DE H.A.

VISTA EN PLANTA

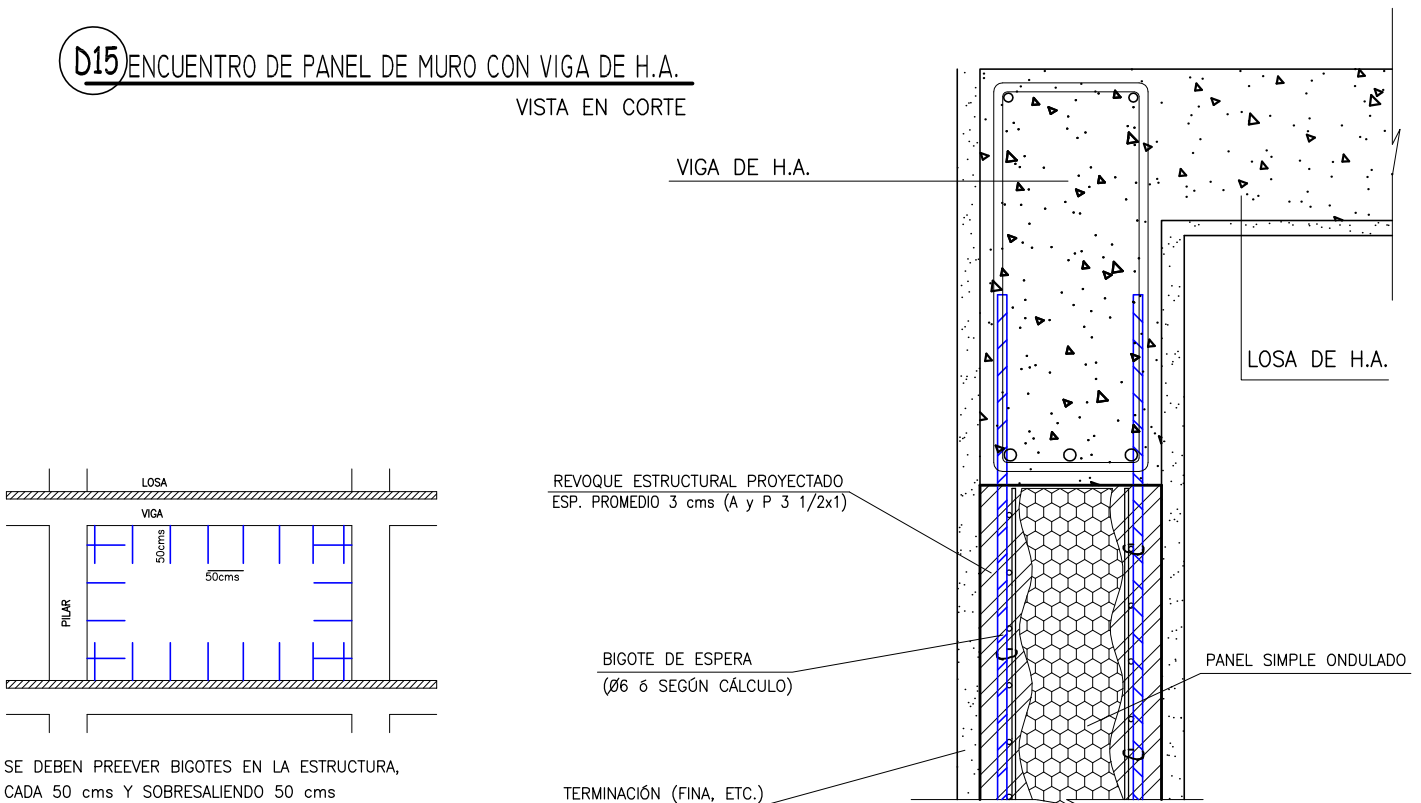
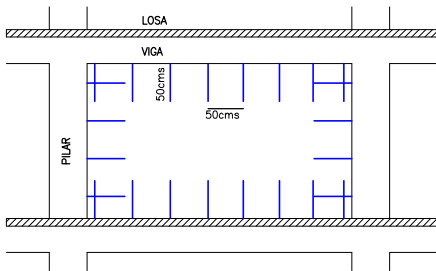
**D15** ENCUENTRO DE PANEL DE MURO CON VIGA DE H.A.

VISTA EN CORTE

SE DEBEN PREEVER BIGOTES EN LA ESTRUCTURA, CADA 50 cms Y SOBRESALIENDO 50 cms
