D13 ENCUENTRO DE PANEL DE MURO CON MAMPOSTERIA

SISTEMA CONSTRUCTIVO INTEGRAL
DETALLES CONSTRUCTIVOS

LAMINA
09

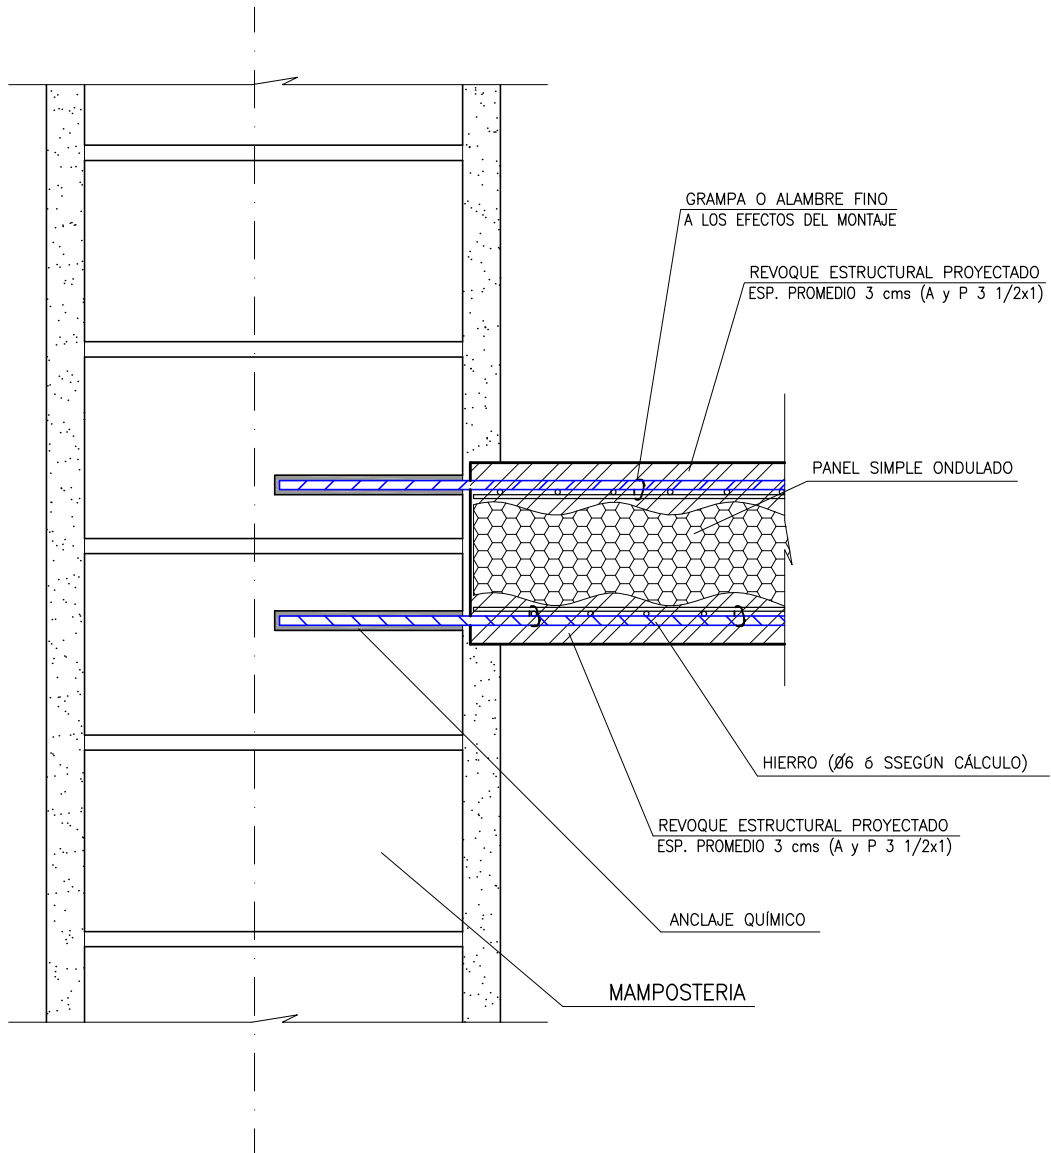
UNIÓN PANEL DE MURO CON MAMPOSTERIA
VISTA EN PLANTA
